# Termografická diagnostika zatepleného pláště objektu Zikova 22- 26

<b>Firma</b>	Ing. Milan Vrtílek čp. 362 Dolní Loučky	Zkušební technik: Ing. Milan Vrtílek Telefon: 604 222 010 E-Mail: vrtilek@atlas.cz
<b>Přístroj</b>	Testo 882	Výrobní č.: 3001476 Objektiv: Standardní 32°
<b>Objednatel</b>	SVJ Zikova Zikova 22, 24, 26 Brno	Místo měření: Panelový dům Zikova 22, 24, 26 Brno Datum měření: 5. 1. 2016
<b>Zakázka</b>	Nové zateplení obvodového pláště panelového domu Byla provedena zjednodušená zkouška v souladu s EN 13187 s využitím termokamery.

Kontrola a posouzení nově provedeného kontaktního zateplení ETICS na výše uvedeném objektu panelového domu s třemi vchody Zikova 22, 24 a 26 v Brně, byly provedeny v souladu s dodržováním hlediska standardů kvality, dodržováním obecných podmínek pro výstavbu, příslušných zákonů, vyhlášek a národních technických norem v platném znění.

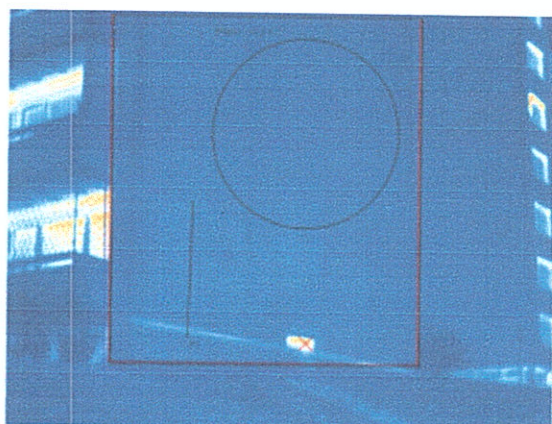
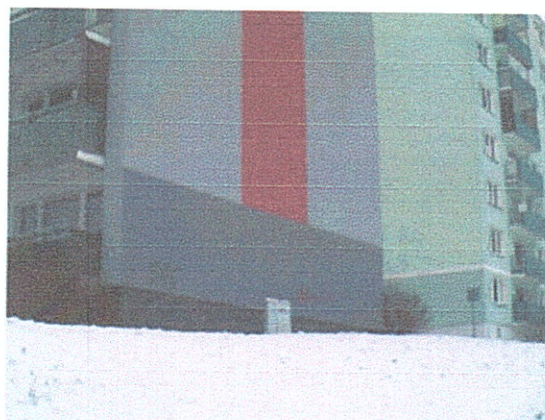
Soubor:  
IV\_00026.BMT

Měřený objekt	Teplota [°C]	Emisivita	Odraž. tepl. [°C]	Poznámky
Nejchladnější bod 1	-12,3	0,95	-4,0	-
Nejteplejší bod 1	-3,1	0,95	-4,0	-
Oblast průměru 1	-11,3	0,95	-4,0	-

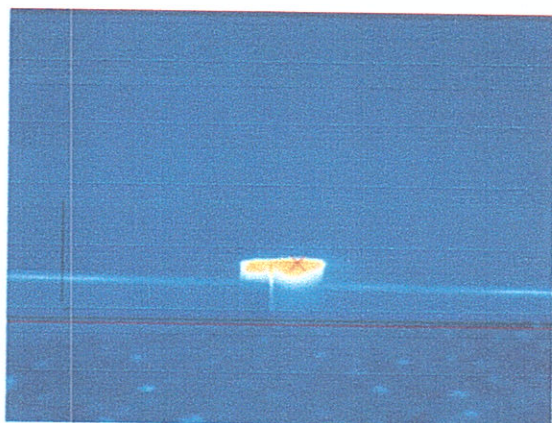
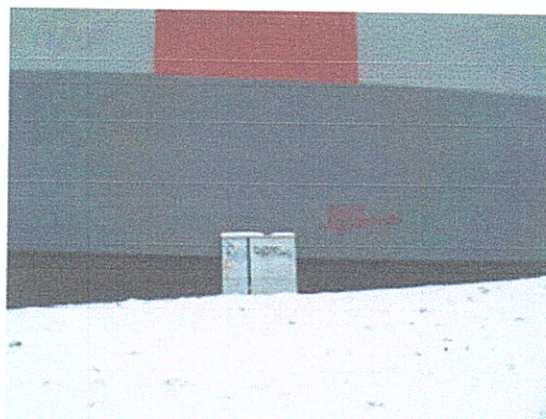
Soubor:  
IV\_00027.BMT

Měřený objekt	Teplota [°C]	Emisivita	Odraž. tepl. [°C]	Poznámky
Nejchladnější bod 1	-12,4	0,95	-4,0	-
Nejteplejší bod 1	-2,4	0,95	-4,0	-

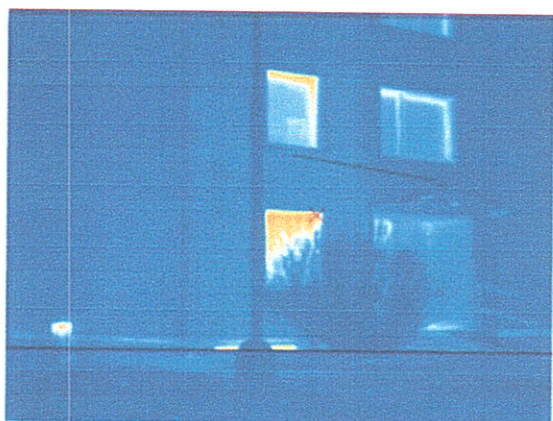
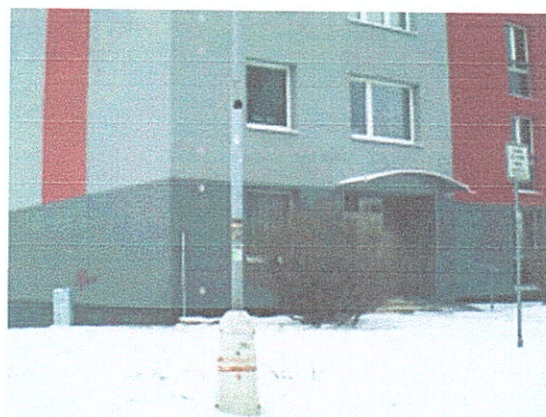
Soubor:  
IV\_00028.BMT

Měřený objekt	Teplota [°C]	Emisivita	Odraž. tepl. [°C]	Poznámky
Nejchladnější bod 1	-12,3	0,95	-4,0	-
Nejteplejší bod 1	1,2	0,95	-4,0	-

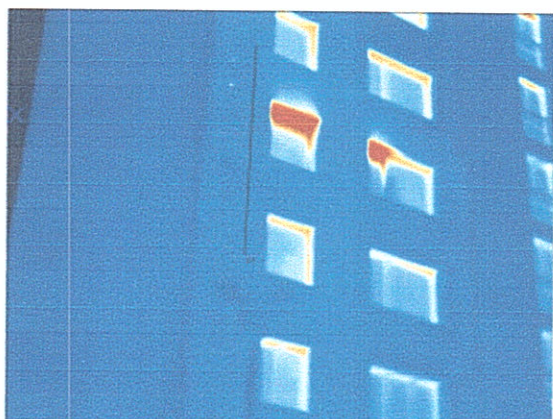
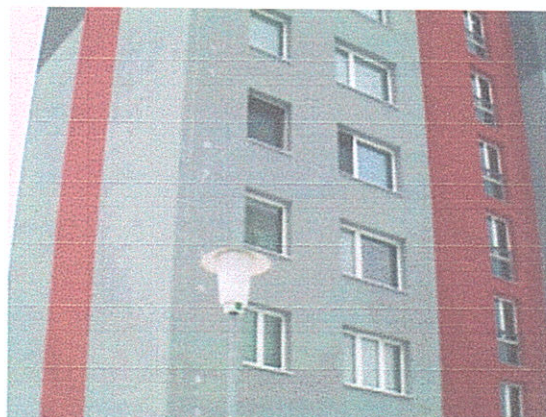
Soubor:  
IV\_00029.BMT

Měřený objekt	Teplota [°C]	Emisivita	Odraž. tepl. [°C]	Poznámky
Nejchladnější bod 1	-13,8	0,95	-4,0	-
Nejteplejší bod 1	22,7	0,95	-4,0	-

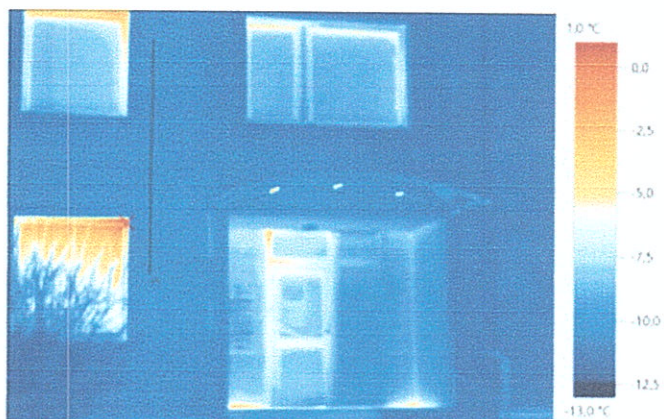
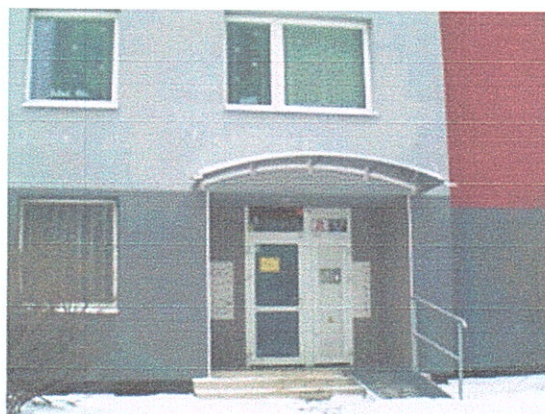
Soubor:  
IV\_00030.BMT

Měřený objekt	Teplota [°C]	Emisivita	Odraž. tepl. [°C]	Poznámky
Nejchladnější bod 1	-12,4	0,95	-4,0	-
Nejteplejší bod 1	2,4	0,95	-4,0	-

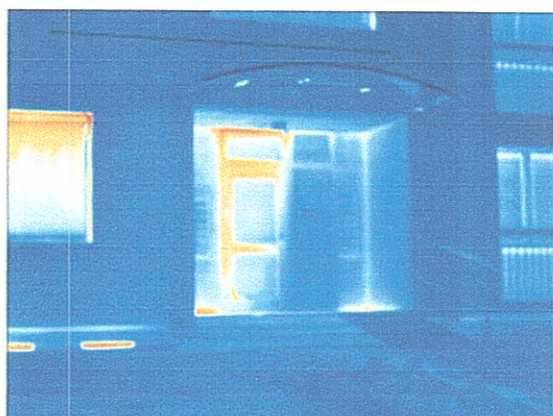
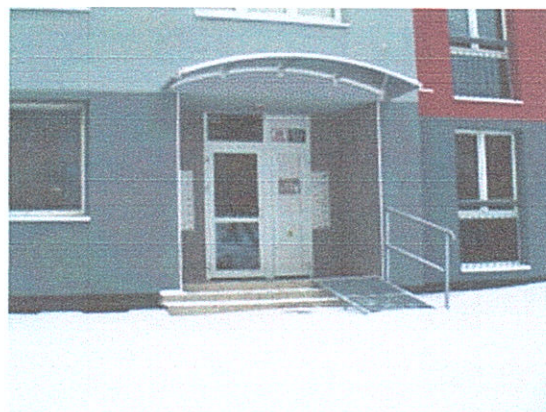
Soubor:  
IV\_00031.BMT

Měřený objekt	Teplota [°C]	Emisivita	Odraž. tepl. [°C]	Poznámky
Nejchladnější bod 1	-13,2	0,95	-4,0	-
Nejteplejší bod 1	2,0	0,95	-4,0	-

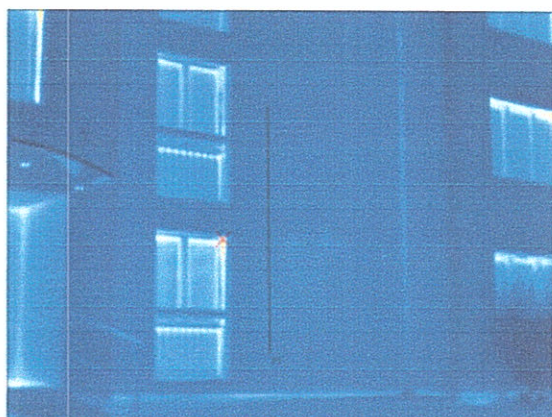
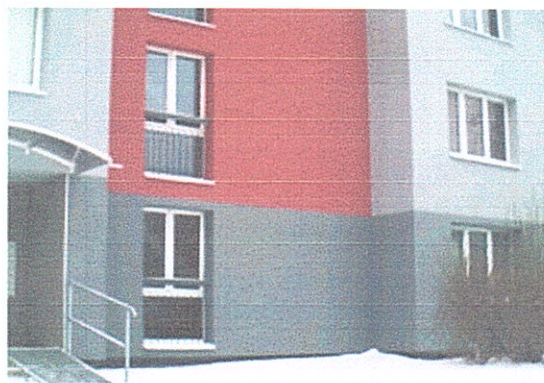
Soubor:  
IV\_00032.BMT

Měřený objekt	Teplota [°C]	Emisivita	Odraž. tepl. [°C]	Poznámky
Nejchladnější bod 1	-13,2	0,95	-4,0	-
Nejteplejší bod 1	-3,5	0,95	-4,0	-

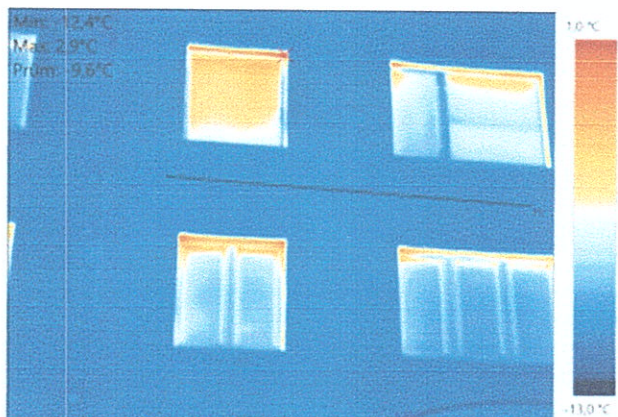
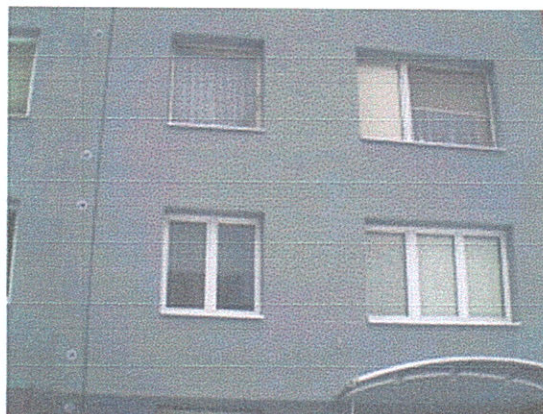
Soubor:  
IV\_00033.BMT

Měřený objekt	Teplota [°C]	Emisivita	Odraž. tepl. [°C]	Poznámky
Nejchladnější bod 1	-12,4	0,95	-4,0	-
Nejteplejší bod 1	2,9	0,95	-4,0	-

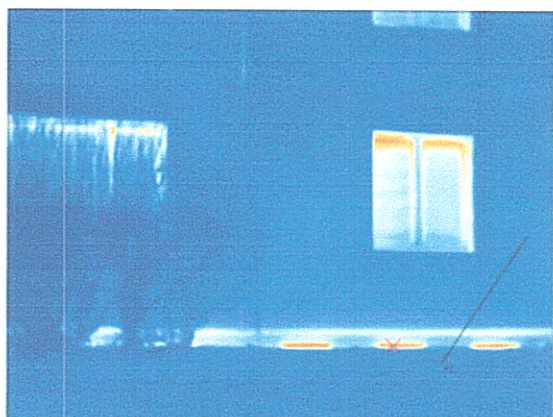
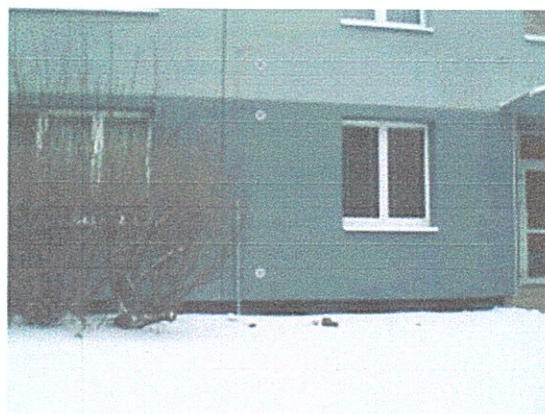
Soubor:  
IV\_00034.BMT

Měřený objekt	Teplota [°C]	Emisivita	Odraž. tepl. [°C]	Poznámky
Nejchladnější bod 1	-11,9	0,95	-4,0	-
Nejteplejší bod 1	0,4	0,95	-4,0	-

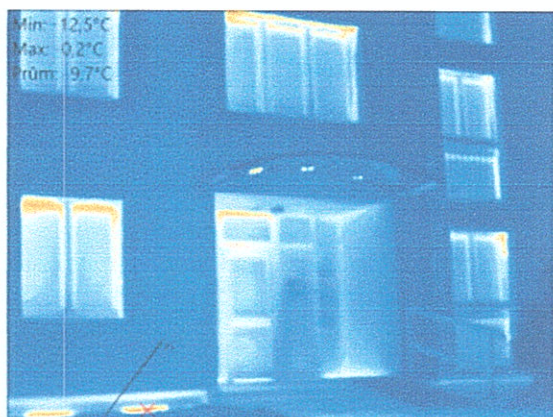
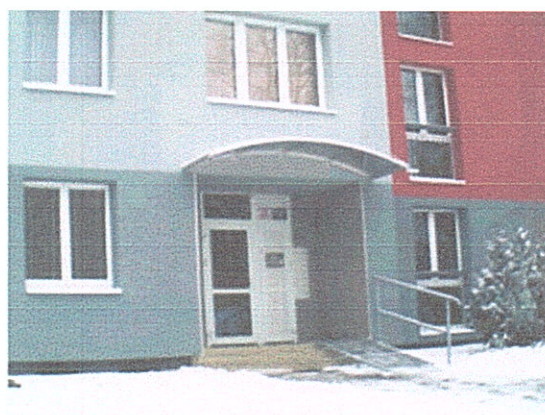
Soubor:  
IV\_00035.BMT

Měřený objekt	Teplota [°C]	Emisivita	Odraž. tepl. [°C]	Poznámky
Nejchladnější bod 1	-12,5	0,95	-4,0	-
Nejteplejší bod 1	-0,2	0,95	-4,0	-

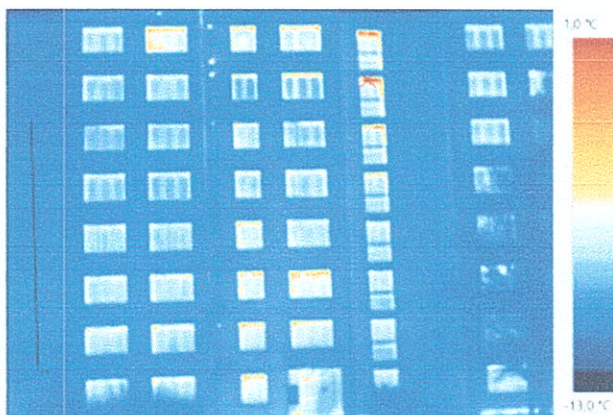
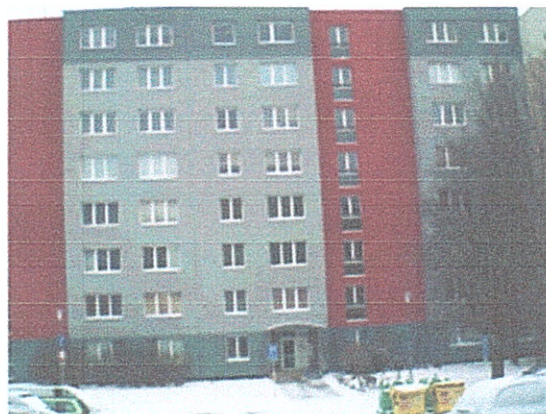
Soubor:  
IV\_00036.BMT

Měřený objekt	Teplota [°C]	Emisivita	Odraž. tepl. [°C]	Poznámky
Nejchladnější bod 1	-12,2	0,95	-4,0	-
Nejteplejší bod 1	4,2	0,95	-4,0	-

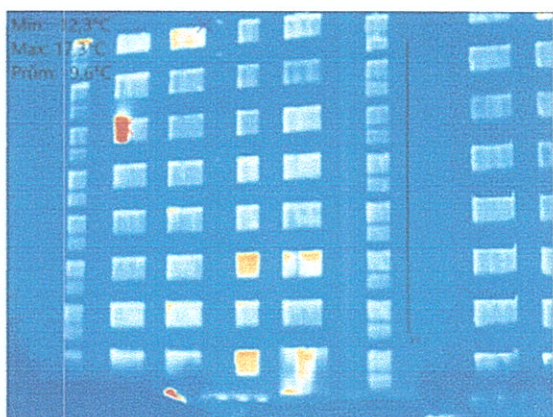
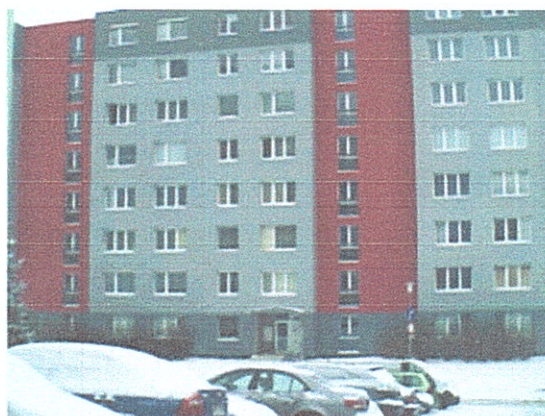
Soubor:  
IV\_00037.BMT

Měřený objekt	Teplota [°C]	Emisivita	Odraž. tepl. [°C]	Poznámky
Nejchladnější bod 1	-12,3	0,95	-4,0	-
Nejteplejší bod 1	17,3	0,95	-4,0	-

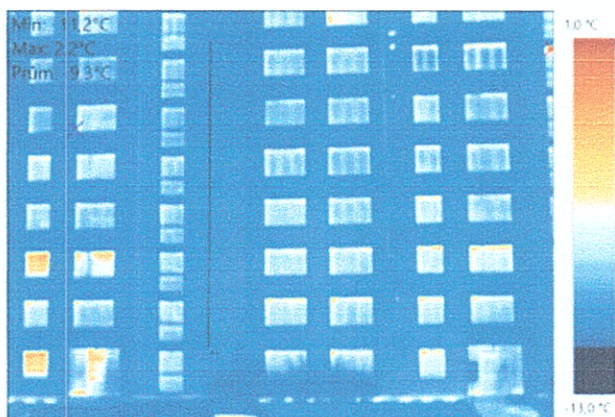
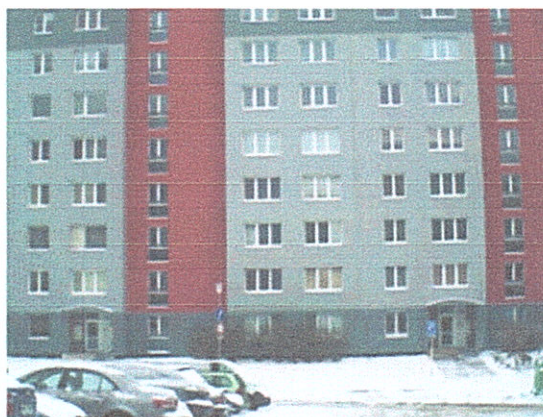
Soubor:  
IV\_00038.BMT

Měřený objekt	Teplota [°C]	Emisivita	Odraž. tepl. [°C]	Poznámky
Nejchladnější bod 1	-11,2	0,95	-4,0	-
Nejteplejší bod 1	2,2	0,95	-4,0	-
